# ATLAS MUNICIPAL DE RIESGO

## CORREGIDORA

### 2023

## PRESAS Y BORDOS

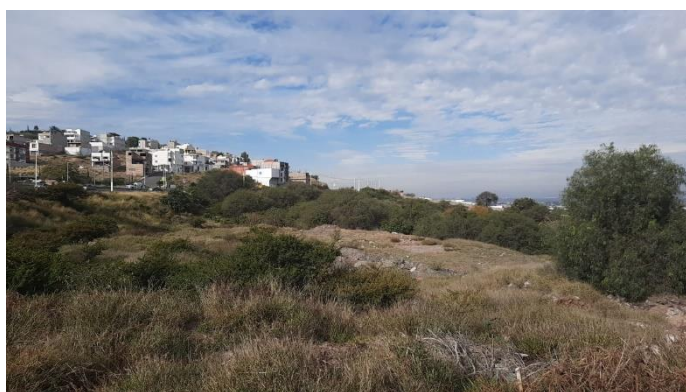
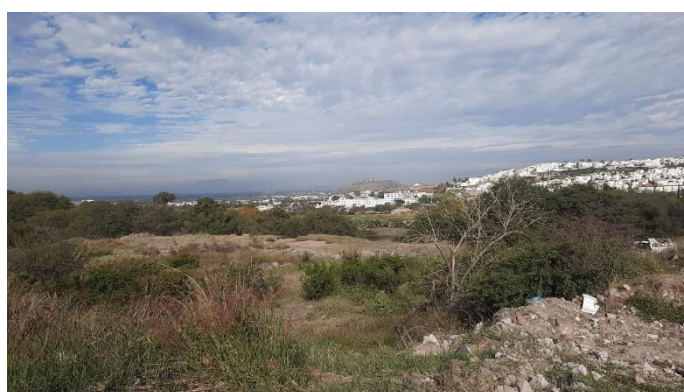
| | Toma de obra | Cortina | Vertedero | Corona | Compuerta |
|---|---|---|---|---|---|
| Condiciones | - | - | - | Mal estado | - |

Presencia de escombros y basura en la zona

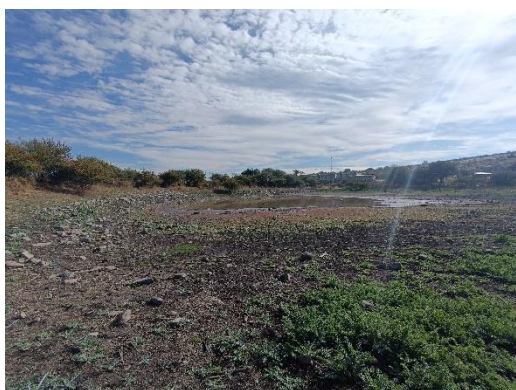
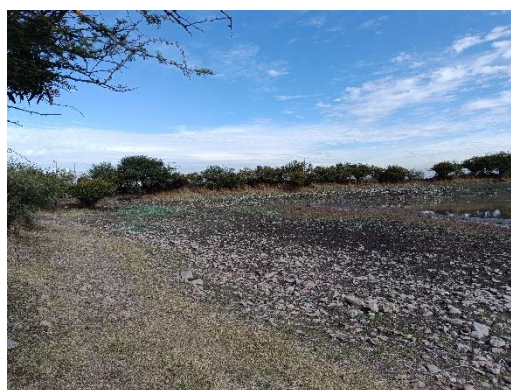
| | Toma de obra | Cortina | Vertedero | Corona | Compuerta |
|---|---|---|---|---|---|
| Condiciones | - | - | - | Mal estado | - |

Se encuentra con vegetación, azolvado, con presencia de basura al interior del bordo

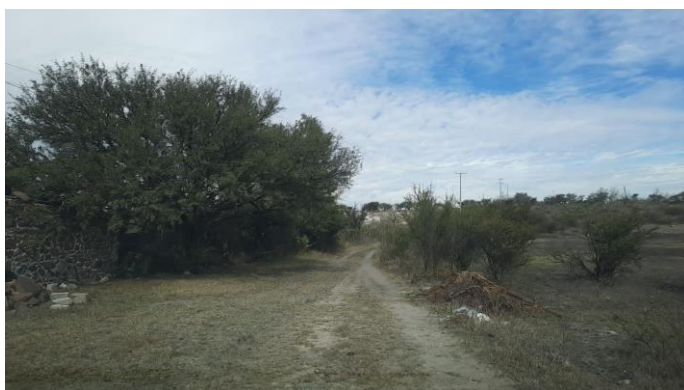
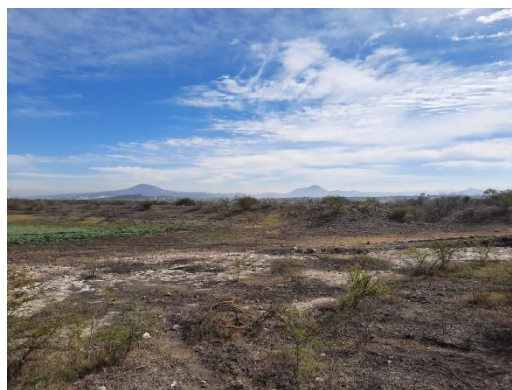
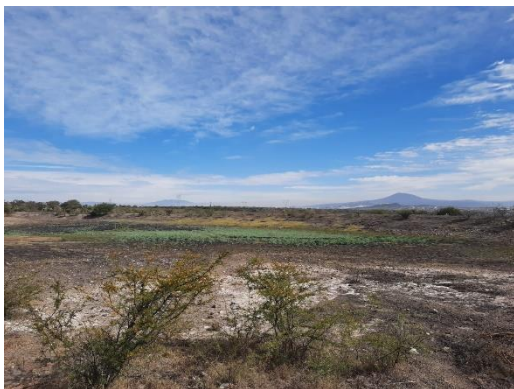
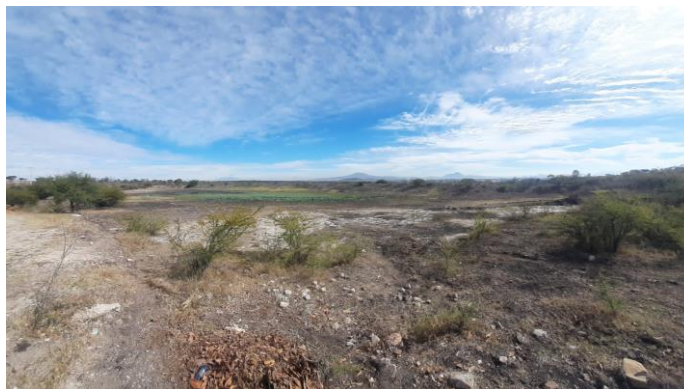
| | Toma de obra | Cortina | Vertedero | Corona | Compuerta |
|---|---|---|---|---|---|
| Condiciones | - | - | - | Mal estado | - |

Se encuentra azolvado, con presencia de vegetación, no sé encuentra bien delimitado en el área cercana a las casas

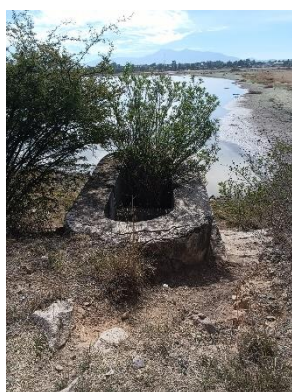
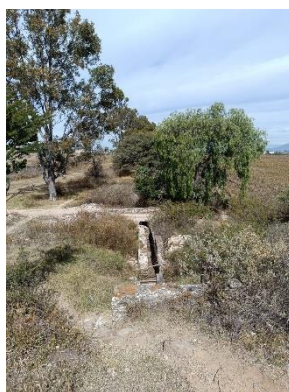
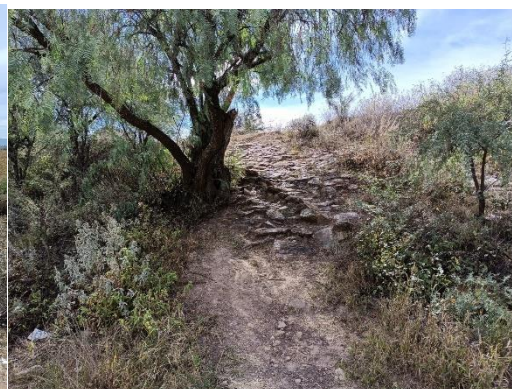
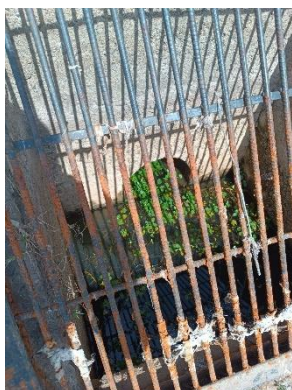
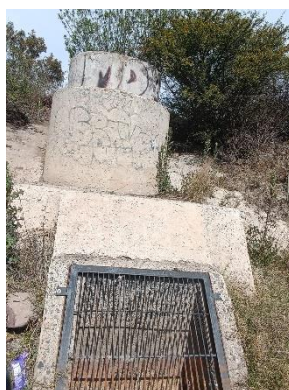
| | Toma de obra | Cortina | Vertedero | Corona | Compuerta |
|---|---|---|---|---|---|
| Condiciones | - | Regulares | Mal estado | Regulares | - |

Se encuentra en mal estado, con vegetación existente dentro del vaso y un 80% de azolve aproximadamente

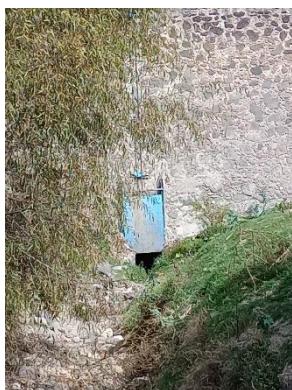
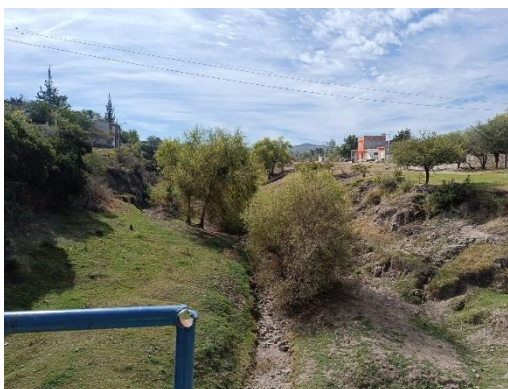
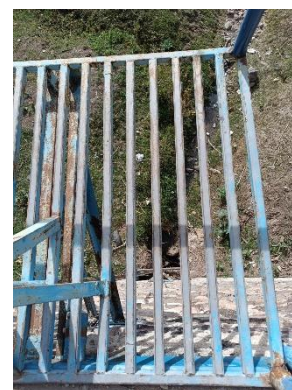
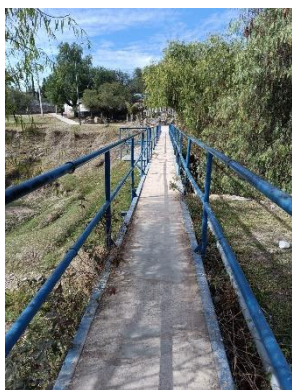
| | Toma de obra | Cortina | Vertedero | Corona | Compuerta |
|---|---|---|---|---|---|
| Condiciones | - | Buenas | Regulares | Mal Estado | Mal Estado |

La compuerta se encuentra en mal estado con presencia de oxidación, el 70% del vaso de la presa se encuentra azolvado con presencia de vegetación

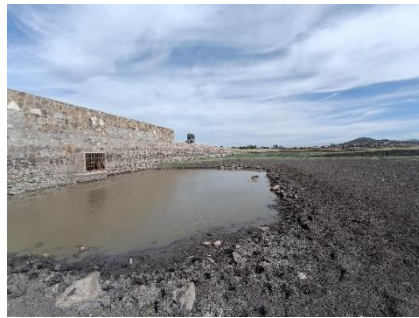
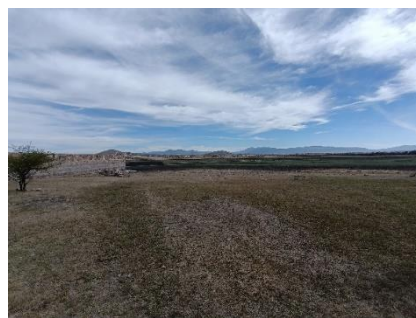
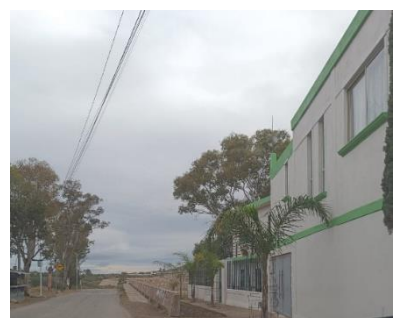
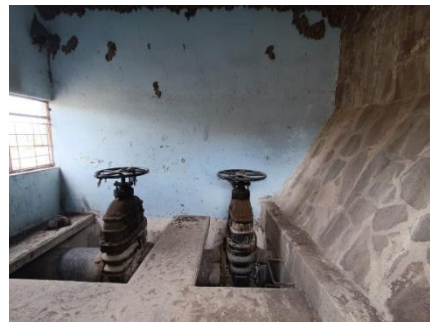
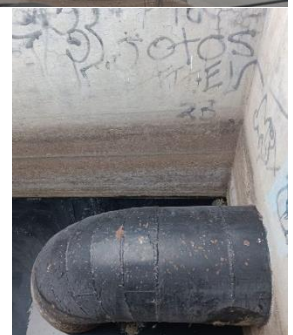
Se encuentra en buen estado y actualmente hacen actividades de pastoreo y siembra en el vaso dentro del vaso de la cortina. No sé encuentra delimitado el cuerpo de la presa.

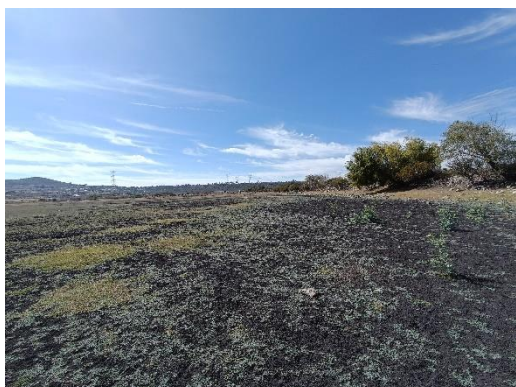
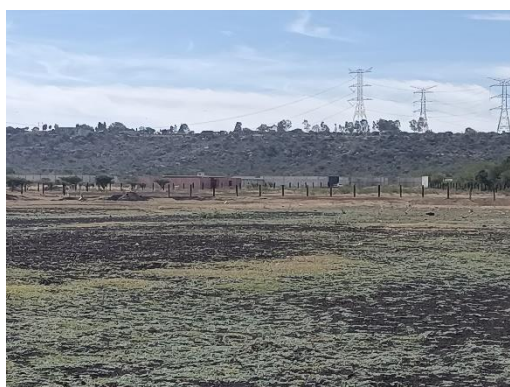
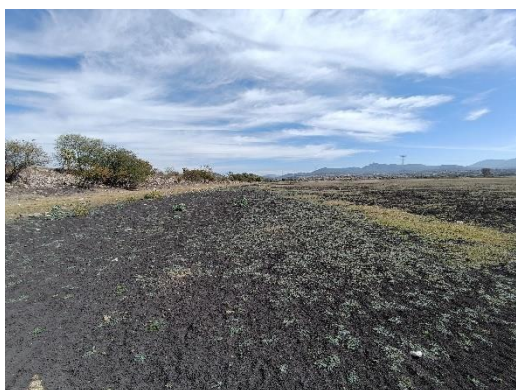
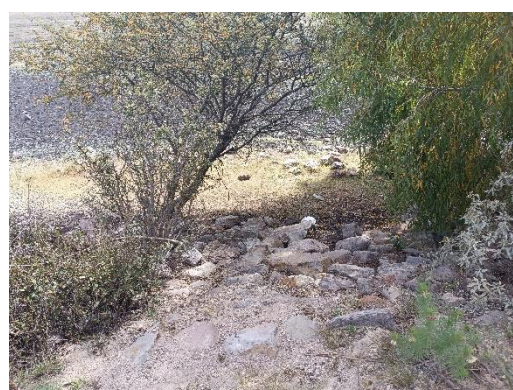
Buenas a excepción del recubrimiento del talud.

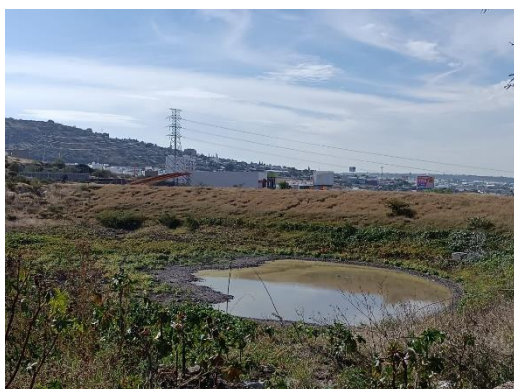
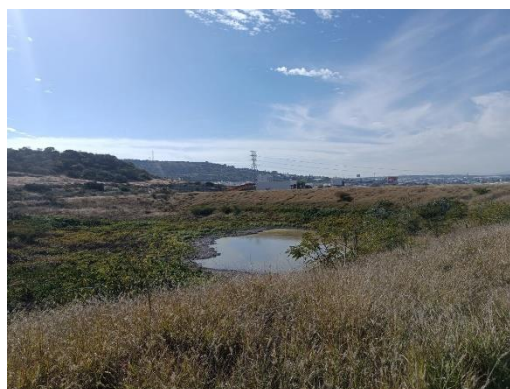
Azolvado

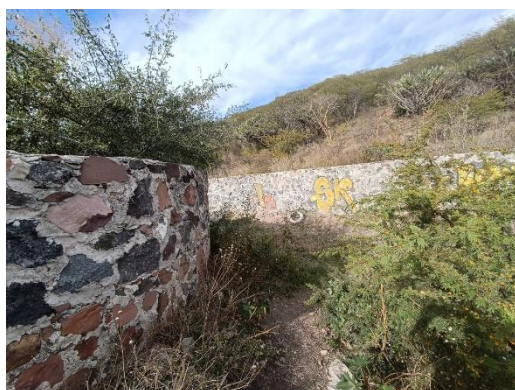
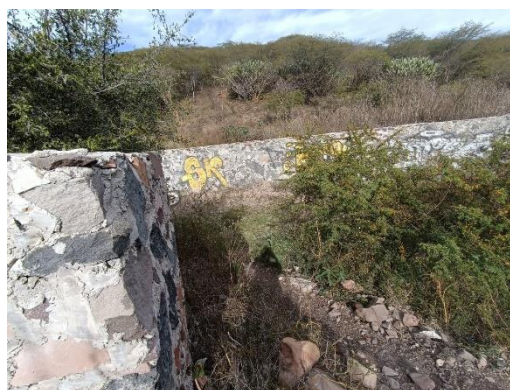
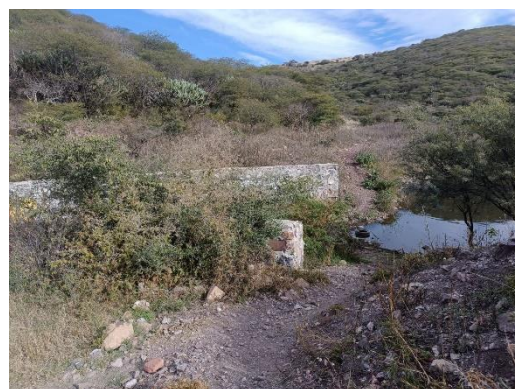
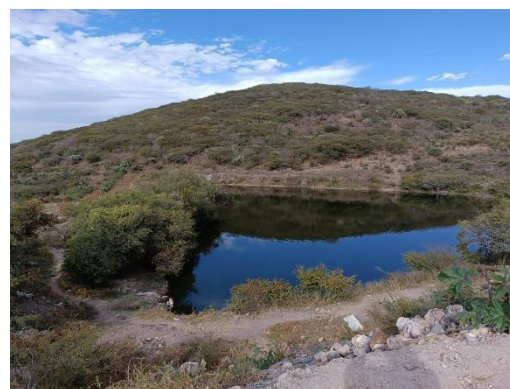
En el vertedero se encuentra maleza y está en mal estado. En general está bien.

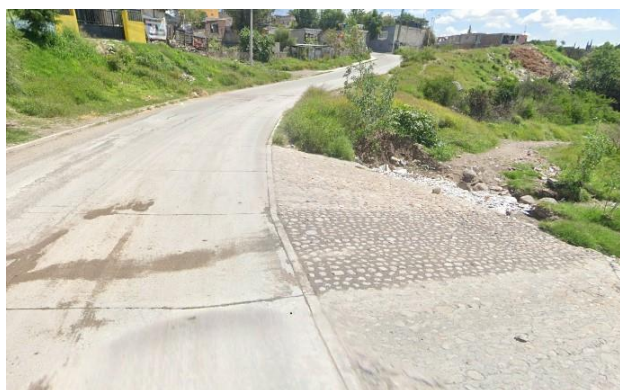
Debido a las condiciones del camino, no fue posible verificar el bordo.

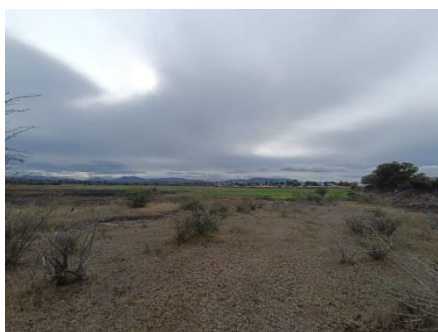
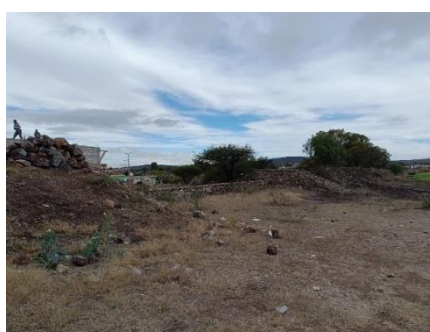
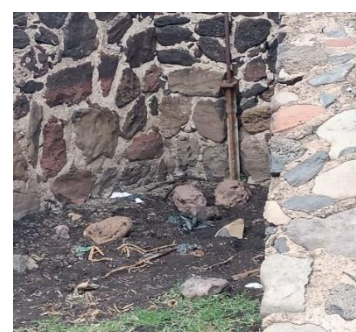
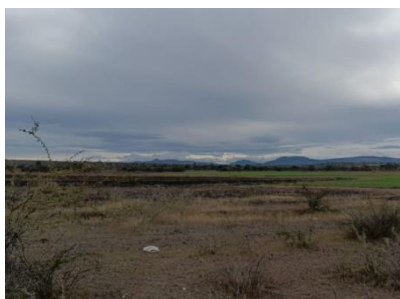
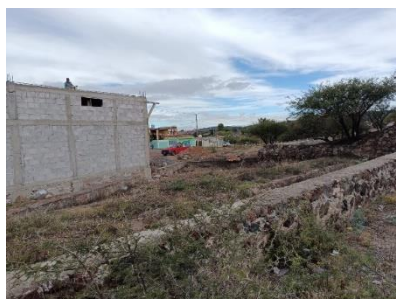
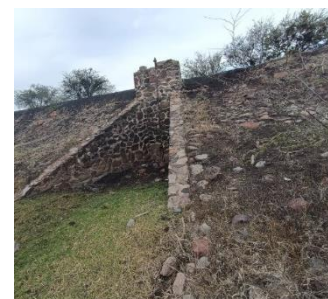
Actualmente se encuentra vacío el cuerpo principal del bordo, en general en buenas condiciones a excepción del vertedero en donde empiezan a invadir con construcción.
